## 局地的短時間豪雨に行政と住民はどう対応したのか！

一般社団法人 ADI 災害研究所 伊永勉

### 災害の概要

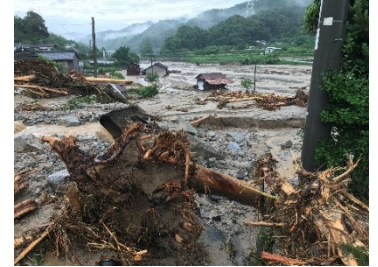
福岡県朝倉市と東峰村、大分県日田市で少なくとも 300 カ所に及ぶ土砂災害が発生し、表土層と樹木が滑り落ちる「表層崩壊」とみられ、大規模な河川はん濫と土石流を起こした。

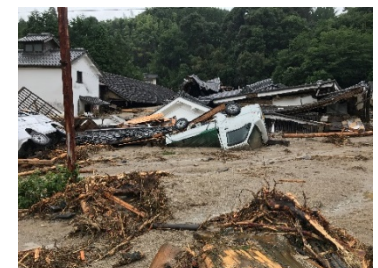
昔から、土地が肥えて水分の多いところに杉は植えられていた。種を植えて育てる「実生（みしょう）」と違って、スギの挿し木は、初期の成長は劣るが、垂直に育ち形質の均一性に優れるため、一定の品質の木材を生産するために有効とされてきた。しかし、実生の木は地中に深く根を伸ばし横へと成長していくが、挿し木の場合は根が最初から横に生えていく。今回は、杉が多い地域を集中豪雨が襲い、根の浅い杉が表層崩壊で大量に流されたと考えられる。今回のような状況は、日本の他の地域でも起こりうる可能性がある。
